Leidingen zwakke plek in brandscheiding

Veel gebreken boven het plafond

Tekst en foto's: Bram Kersten, LBP

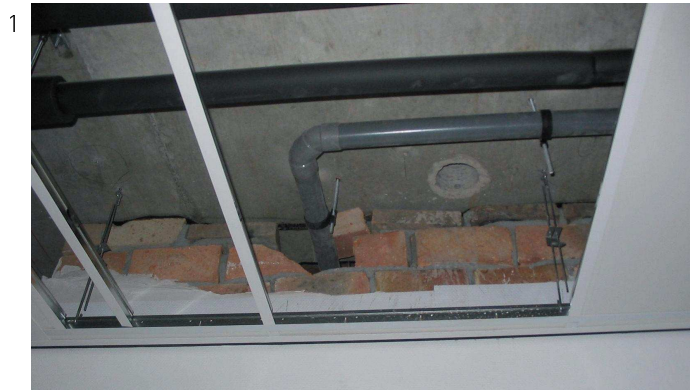
1. Bij het aanbrengen van de leiding zijn blijkbaar wat stenen verwijderd. Brand kan zich via deze opening uitbreiden.
2. Een kanaal naar een schacht is inmiddels verwijderd, maar de sparing is nooit opgevuld.
3. Voorbeeld van een brandwerend afgewerkte kunststof doorvoering.
4. Voorbeeld van een brandwerend afgewerkte kabelgoot. De witte endotherme coating is goed te zien.
5. Een aantal kleine elektraleidingen zijn niet brandwerend afgewerkt.
6. Kanalen boven een brandscheiding die niet brandwerend zijn afgewerkt.
